# 华宁宁州云南飞林物流有限责任公司“7·15” 一般车辆伤害事故调查报告

2025年7月15日10时14分许，在华宁玉珠水泥有限公司厂区内云南飞林物流有限责任公司B区停车场检修槽处发生一起车辆伤害事故，造成1人重伤，伤者于7月16日死亡，直接经济损失约195万元。

经调查认定：华宁宁州“7·15”事故是一起因云南飞林物流有限责任公司管理的货车驾驶员未按照操作规范安全驾驶造成1人死亡的一般生产安全责任事故。

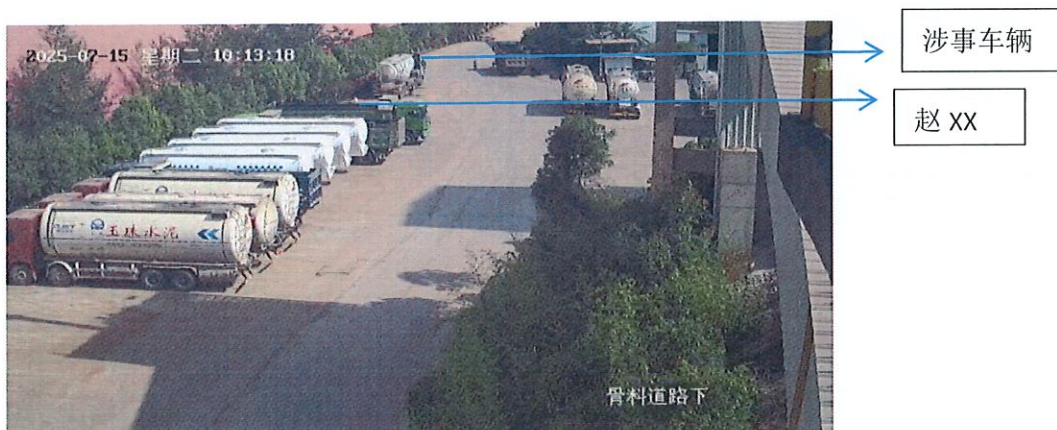
图 1:10 时 13 分 18 秒，赵 XX 进入云 F835XX 号事故车辆后方，此时段 XX 在驾驶舱内且车辆已发动。

10 时 13 分 18 秒，云南占高物业公司保洁员赵 XX 从车辆右后方走到段 XX 车辆前方，10 时 13 分 41 秒在车辆前方清扫地面，此时车辆已经发动但并未启动。期间 10 时 13 分 34 秒驾驶员段 XX 在驾驶舱内转身将手帕挂到身后架子上，赵 XX 出现在车辆前方并侧下身作业，位于视觉盲区。

10 时 13 分 52 秒，驾驶员段 XX 启动车辆行驶 1-2 米，与赵 XX 发生碰撞。现场另一名保洁员看到后摆手示意停车，段 XX 立即停车查看，段 XX 发现赵 XX 倒在车辆右前方保险杠下，立即将车辆后倒少许，随即呼叫救援，通知云南飞林物流公司车队长并拨打 110，现场保洁人员拨打 120。

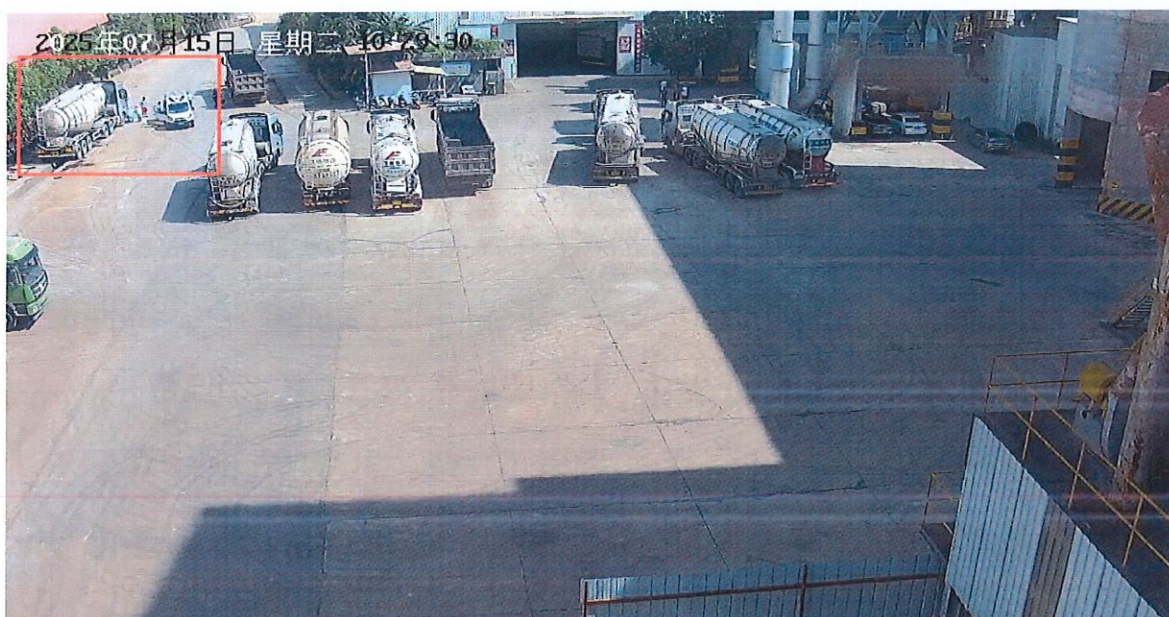
图 2：事故现场图片（视频截图）

现场位置：华宁玉珠水泥有限公司厂区内云南飞林物流公司 B 区临时检修槽处，地面为水泥硬化路面，无封闭隔离设施，未划分“车辆区”与“作业区”，仅设置一块“注意车辆”通用警示标志。

车辆状态：云 F835XX 号事故车辆车头朝北停放，右前轮地面有明显挫擦印，车体无其他碰撞痕迹，车辆启动状态正常，后

人员位置：赵 XX 倒在车辆右前方保险杠正下方，手部、头部有外伤（与车辆碰撞部位一致）。

对车辆四周情况观察不到位，未按照操作规范安全驾驶<sup>[2]</sup>，车辆行驶后碰撞到正在车辆前方清扫的赵 XX，导致本次事故发生。
