# 华宁宁州云南飞林物流有限责任公司“7·15” 一般车辆伤害事故调查报告

2025年7月15日10时14分许，在华宁玉珠水泥有限公司厂区内云南飞林物流有限责任公司B区停车场检修槽处发生一起车辆伤害事故，造成1人重伤，伤者于7月16日死亡，直接经济损失约195万元。

经调查认定：华宁宁州“7·15”事故是一起因云南飞林物流有限责任公司管理的货车驾驶员未按照操作规范安全驾驶造成1人死亡的一般生产安全责任事故。

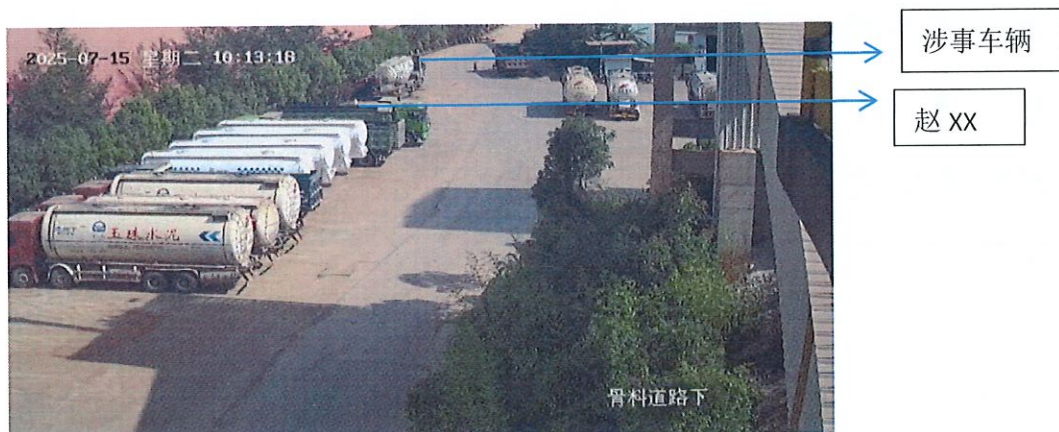
图 1:10 时 13 分 18 秒，赵 XX 进入云 F835XX 号事故车辆后方，此时段 XX 在驾驶舱内且车辆已发动。

10 时 13 分 18 秒，云南占高物业公司保洁员赵 XX 从车辆右后方走到段 XX 车辆前方，10 时 13 分 41 秒在车辆前方清扫地面，此时车辆已经发动但并未启动。期间 10 时 13 分 34 秒驾驶员段 XX 在驾驶舱内转身将手帕挂到身后架子上，赵 XX 出现在车辆前方并侧下身作业，位于视觉盲区。

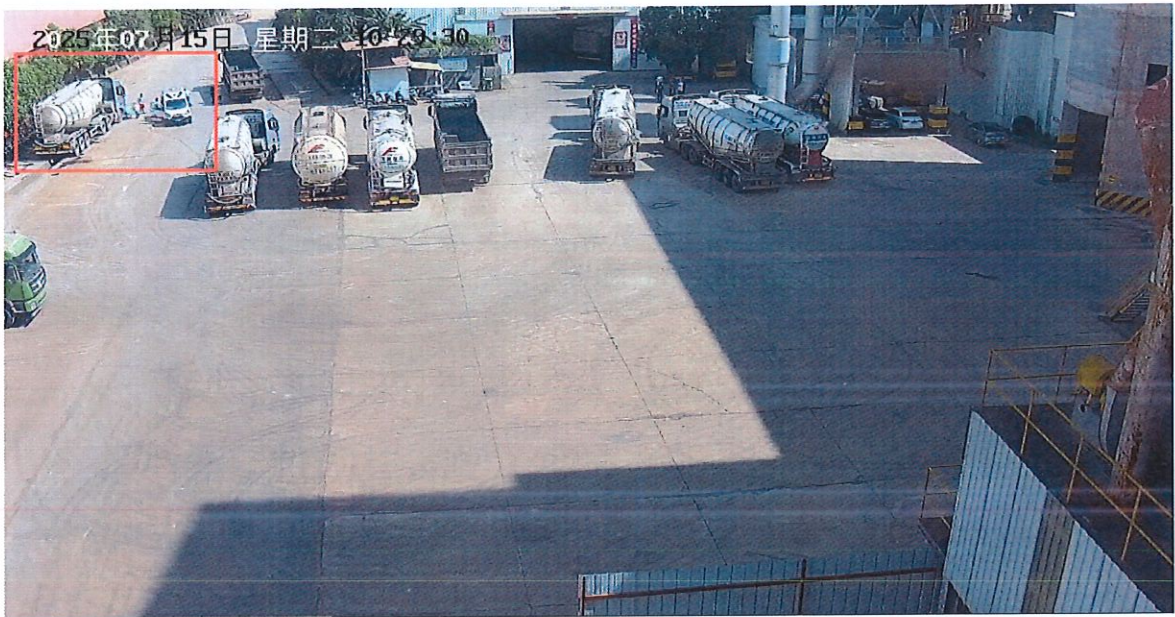
图 2：事故现场图片（视频截图）

10 时 13 分 52 秒，驾驶员段 XX 启动车辆行驶 1-2 米，与赵 XX 发生碰撞。现场另一名保洁员看到后摆手示意停车，段 XX 立即停车查看，段 XX 发现赵 XX 倒在车辆右前方保险杠下，立即将车辆后倒少许，随即呼叫救援，通知云南飞林物流公司车队长并拨打 110，现场保洁人员拨打 120。

现场位置：华宁玉珠水泥有限公司厂区内云南飞林物流公司 B 区临时检修槽处，地面为水泥硬化路面，无封闭隔离设施，未划分“车辆区”与“作业区”，仅设置一块“注意车辆”通用警示标志。

车辆状态：云 F835XX 号事故车辆车头朝北停放，右前轮地面有明显挫擦印，车体无其他碰撞痕迹，车辆启动状态正常，后

人员位置：赵 XX 倒在车辆右前方保险杠正下方，手部、头部有外伤（与车辆碰撞部位一致）。

经调查，排除云 F835XX 号车辆驾驶员段 XX 故意及因身体疾病等因素与事故发生的关系。事故直接原因是：云南飞林物流有限责任公司管理的云 F835XX 号车辆驾驶员段 XX，在车辆行驶前

对车辆四周情况观察不到位，未按照操作规范安全驾驶<sup>[2]</sup>，车辆行驶后碰撞到正在车辆前方清扫的赵 XX，导致本次事故发生。
