# 华宁宁州华宁康宏球团工贸有限责任公司 “5·14”一般物体打击事故调查报告

2026年5月14日2时10分许，华宁康宏球团工贸有限责任公司在回转窑内部窑皮清理作业时发生一起一般物体打击事故，造成1人死亡，直接经济损失约126万元。

经调查认定：华宁康宏球团工贸有限责任公司“5·14”一般物体打击事故是一起因企业回转窑内部窑皮清理作业前安全确

认不到位、有限空间作业监护人员未按规定履行岗位职责、员工违反操作规程作业造成的一般生产安全责任事故。

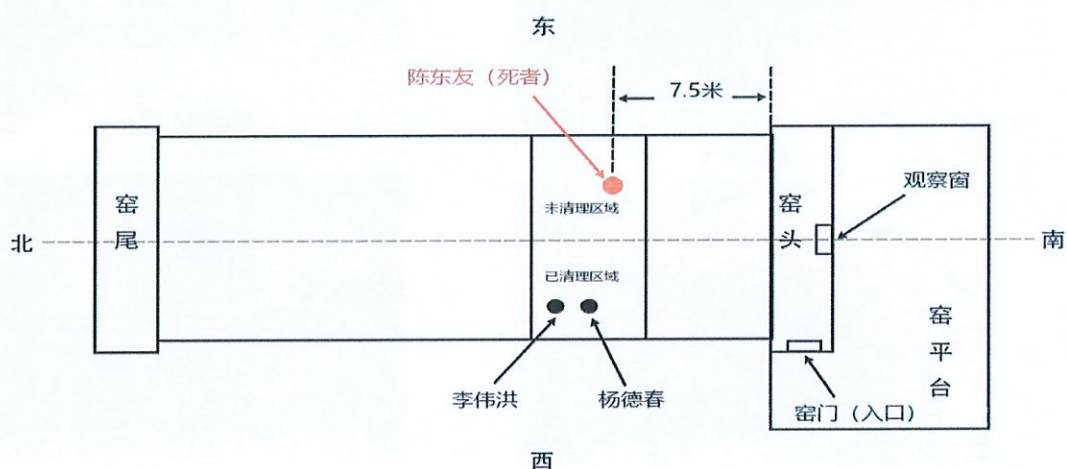
图 1 事故位置示意图

2026年5月12日华宁康宏球团工贸有限责任公司根据生产需要对回转窑进行停机清理窑皮，并从不同岗位抽调27名员工分为3个班9个小组准备对回转窑内部窑皮清理作业。2026年5月13日，华宁康宏球团工贸有限责任公司按有限空间作业要求对回转窑进行了通风、检测，杨XX班组、杨XX班组分别填写了回转窑检修《有限空间作业许可证》并由公司主要负责人马XX审批同意，杨XX班组作业时间从2026年5月13日16时0分至5月13日24时0分；杨XX班组作业时间从2026年5月14日0时0分至5月14日8时0分。2026年5月13日23时53分，杨XX开展了作业前的安全培训，强调了回转窑内部窑皮清理作业的安全事项，2026年5月14日2时许，班长杨XX带班，同时作为有限空间作业监护人，离开作业现场到其他检修区域巡查，李XX、陈XX、杨XX小组戴着安全帽携带风镐机等设备进入回转窑内进行窑皮清理作业。李XX、陈XX率先进入回转窑内，因照明不足需延长碘钨灯供电线长度，陈XX走出回转窑外让杨XX找插线板延长碘钨灯供电线，李XX在窑内距窑头10米左右位置等候，并未进行窑皮清理作业。杨XX碘钨灯供电线插好插板后，杨XX顺着窑西边、陈XX顺着窑东边相继进入回转窑内，杨XX走在前面，陈XX理着灯线走在后面。2时10分许，杨德春走到李XX正后方1米左右位置，陈XX在李XX右后方2米左右窑皮

未清理区域位置捡拾地上窑皮固定碘钨灯时，头顶窑皮突然掉落并砸中其头部，碘钨灯熄灭。李 XX、杨 XX 用电筒照射发现陈 XX 被坠落的窑皮压在头部和下肢部位，头上佩戴的安全帽被打碎（人员站位如图 1 所示）。

经调查，事故直接原因是：华宁康宏球团工贸有限责任公司违反工贸企业有限空间作业安全规定，在回转窑内部窑皮清理作业前各项作业条件安全确认和防范措施不到位，作业人员陈 XX 违反本单位制定的球团车间回转窑安全操作规程<sup>[2][3]</sup>进入未清理区域作业，被脱落的窑皮砸中头部死亡。

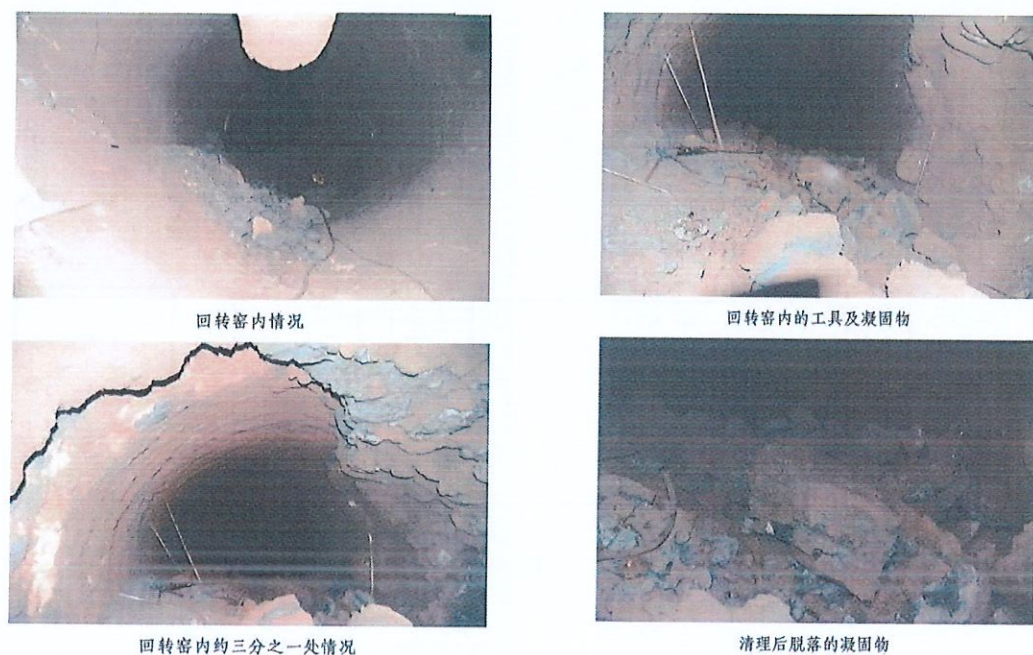
图 2 事故发生回转窑内情况

事故发生现场位于云南华宁产业园区新庄片区“华宁康宏球团工贸有限责任公司”生产线回转窑内，事故发生的回转窑设备规格为 $\Phi 5 \times 35\text{M}$ （筒体外径 $\times$ 长度），斜度 4%(正弦)，工作转速 1.1r/min，两档支承。在该回转窑内壁上粘附有大量灰尘和凝固物，回转窑内约三分之一处遗留有工人施工使用的工具和被清理后脱落的凝固块状物，形状和大小不一（见图 2），死者陈 XX 的尸体被安放在回转窑出口外面的转台木板上，用衣物和床单包
