# 华宁青龙糯租克地“3·17”事故调查报告

2026年3月17日17时20分许，华宁县青龙镇糯租村委会克地村发生一起照壁倒塌亡人事故，造成1人死亡、1人受伤，直接经济损失约78万元。

经调查认定，华宁青龙糯租克地“3·17”事故是一起村民自建照壁年久失修，叠加大风天气导致照壁倒塌的一般意外伤亡事故。

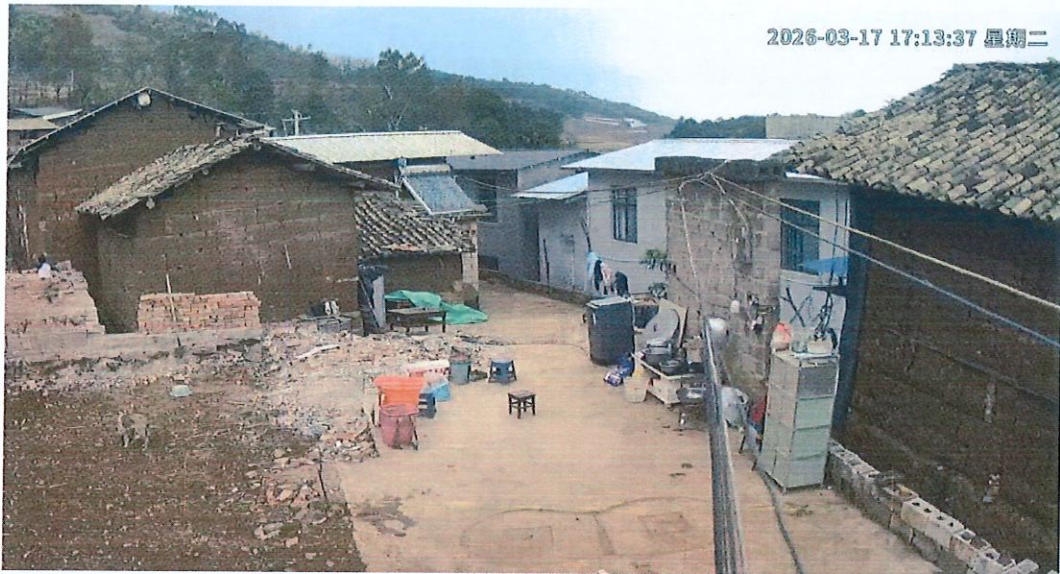
图 1:事故发生前现场图

1.倒塌照壁情况：事故中照壁（照壁又称影壁、萧墙，是建于大门内外用于遮挡视线的独立墙壁）约建于二十年前，由李xx家自家修建，照壁与李xx老房子中间间隔一条宽约3米的村内道路。照壁长约3.5米、宽约0.15米、高约4米，用空心砖和水泥砂浆堆砌而成，地基未浇筑，整体未做任何加固措施，单独坐落在李xx老房子门前道路边缘，照壁左前侧和右前侧为邻居家房屋，从事发前照片中看出事发前照壁并未有裂缝、倾斜情况。

事故地点位于华宁县青龙镇糯租村委会克地村，经现场勘察、询问当地村民和调取查看青龙镇派出所相关资料得出：事故现场照壁长约 3.5 米、宽约 0.15 米、高约 4 米，约建于二十年前，用空心砖和水泥砂浆堆砌而成，根据倒塌后的照壁残墙看出，照壁墙内无钢筋等材质做加固处理；事发前两根电线固定在李 xx 老房子墙壁上，之后老房子经批准拆除重新修建，当事人家属向青龙供电所申请电表搬迁（移线移表），2026 年 3 月 2 日，青龙供电所安排人员将电表搬迁移至用户老房子前面照壁墙面上，并利用绳子将原本沿老房子墙面敷设的 220V 导线水平拖离墙面，电线两头分别固定在邻居家的房子上，形成夹角约 150°的三角图，220V 导线上拴系绝缘绳 1 根，绳子另一端跨过照壁墙头固定在照壁外侧墙角处水管上，后古 xx（李 xx 孙女婿）自行将 5 根光纤线和 1 根网线一同捆绑到供电所迁移的两根电线上。

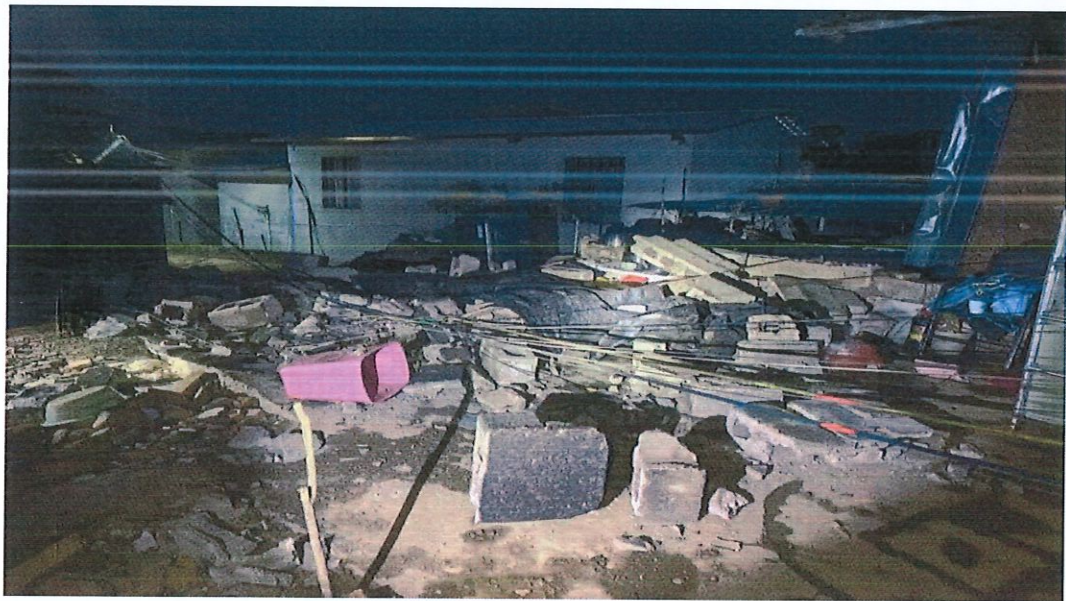
图 2:事故发生后现场图

照壁倒塌砸到正在照壁前做饭的李 xx 及过路村民余 xx，致李 xx 当场死亡、余 xx 受伤就医。经调查，事故发生时当地天气实况为强风并伴有降雨，风速约为 21.7m/s，风力达 9 级<sup>[1]</sup>。

（一）照壁固有风险分析。事故中倒塌照壁，由村民李 XX 家约建于二十年前，照壁长约 3.5 米、宽约 0.15 米、高约 4 米，长、宽、高比例失衡，用空心砖和水泥砂浆堆砌而成，底部未做地基浇筑，整体未做加固措施，单独坐落在道路边缘，两侧无建筑支撑，长期风吹雨淋，缺乏基础保养与维护，年久失修且结构缺陷的照壁自身就存在倒塌的固有风险。

（二）天气原因分析。根据华宁县青龙镇糯租村委会绿塘子气象监测站实况数据显示：2026 年 3 月 17 日 17 时 24 分极大风速为 21.7m/s，该气象监测站距离事发地距离约 3.9 公里。根据中国气象网风力等级划分图，风速为 21.7m/s，风力等级达 9 级，对房屋会造成一定程度损毁。

（三）其他原因分析。事故发生前，照壁墙顶部悬挂 2 根电线、5 根光纤线和 1 根网线，根据现有的证据无法证明照壁的倒塌与悬挂的线缆有关系。

（一）积极教育和引导群众开展自建房的安全隐患排查。以村为单位，对所有已完成旧房拆除、尚未启动新房建设的闲置地块进行拉网式排查，逐一登记地块内遗留的独立照壁、残墙断壁、废弃门楼等高耸构筑物，建立专项隐患台账，尤其教育和引导群众自觉排查极端天气下的安全隐患。对排查发现的高风险设施，第一时间设置硬质隔离和醒目的安全警示标志，严禁人员靠近停留，同步督促产权人限期完成拆除或专业加固，彻底清除风险隐患。
