# 华宁裕发纸业“6·26”一般高处坠落 事故调查报告

华宁县政府事故调查组

2023 年 8 月 4 日

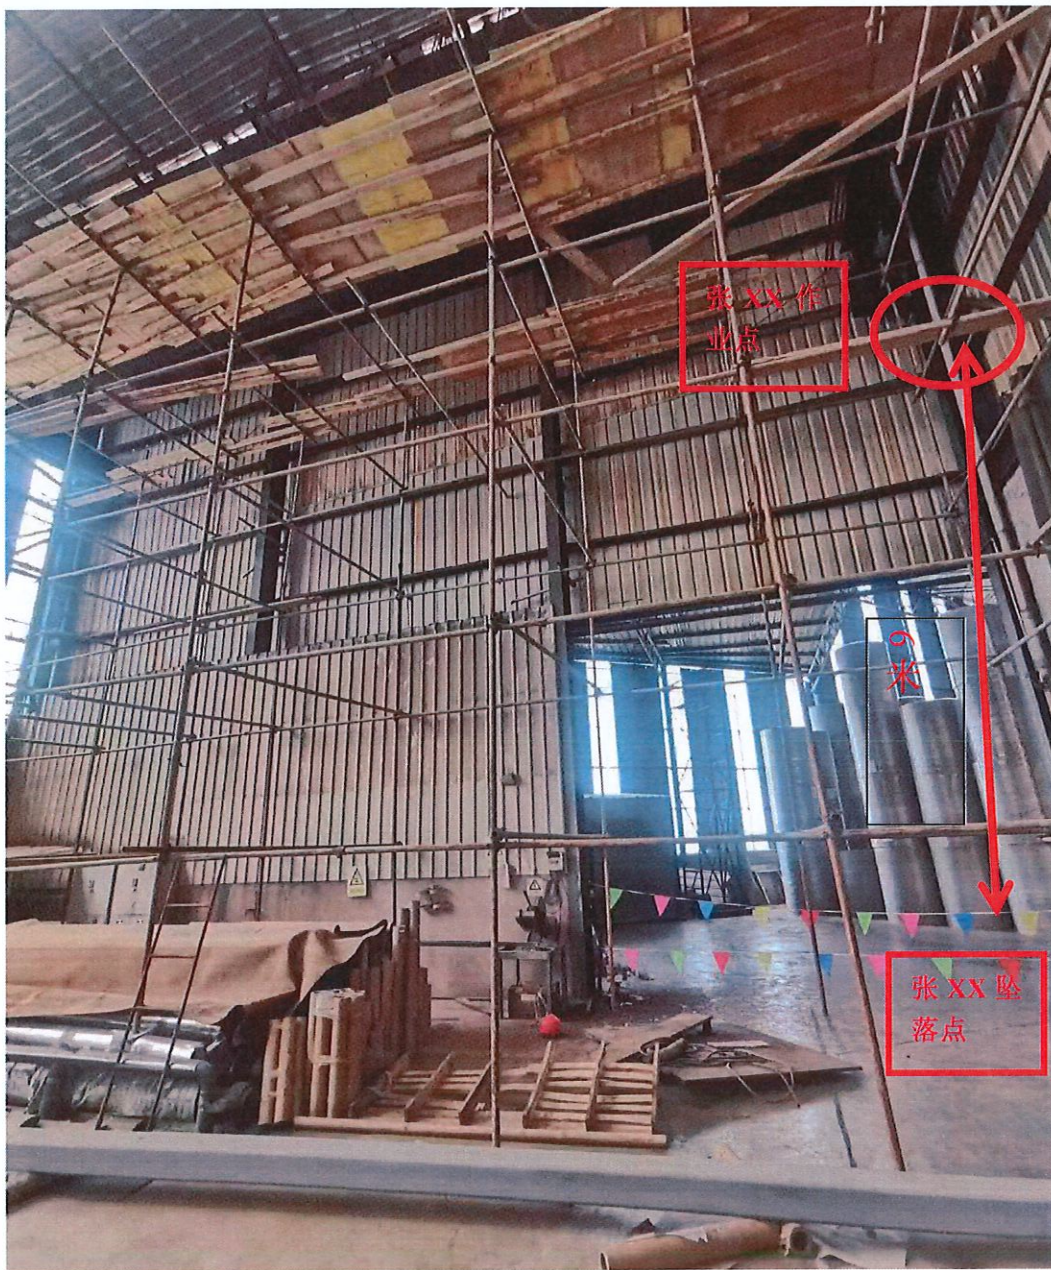
1.华宁裕发纸业有限公司2号车间2号行车搭建施工架，整体高约10米，南边施工架长16.1米，宽3.9米，横杆间距1.7米，呈南北走向；两侧施工架各长21米，宽0.9米，横杆间距1.7米，呈东西走向，事故点为2号造纸车间，北侧为原料仓库，张XX高处作业点距坠落点垂直高度6米。

2.《建筑施工扣件式钢管脚手架安全技术规范》1.0.3 条规定“扣件式钢管脚手架施工前，应按《建筑施工扣件式钢管脚手架安全技术规范》规定对其构件与立杆地基承载力进行设计计算，并应编制专项施工方案”。经现场勘测，现场搭建的脚手架为扣件式脚手架，张 XX 未按法律规定编制施工脚手架专项施工方案及架体设计计算即开工。

3.《建筑施工扣件式钢管脚手架安全技术规范》9.0.1 条扣件式钢管脚手架安装与拆除人员必须是考核合格的专业架子工，架子工应持证上岗。9.0.2 条规定搭设脚手架人员必须佩戴安全帽、系安全带、穿防滑鞋。经调查，施工人员无登高架设作业证且未按规定正确使用劳动防护用品。

4.《建筑施工安全检查标准》3.3.4 条第三款层间防护要求“(1) 作业层脚手板下应采用安全水平兜网，以下每隔 10 米应采用安全平网封闭；(2) 作业层里排架体与建筑物之间应采用脚手板或安全平网封闭”。经调查，施工现场并未按技术规范设置防护措施。
